Offener Brief
Wegen falscher Informationen durch K+S

Im Zusammenhang mit dem K+S Projekt zur Abdeckung der Kalihalde in Wathlingen (Landkreis Celle) und dem anstehenden Erörterungstermin sind mir jetzt Dokumente aus dem Jahr 2014 bekannt geworden, in denen ihr Mitarbeiter und „Leiter der K+S AG Inaktive Werke“, Herr Klaus Rumphorst, Informationen verbreitet hat, die nicht den Tatsachen entsprechen und sich dabei auch noch fälschlicherweise auf meine Person als Quelle bezogen hat. Die Aussagen von Herrn Rumphorst sind auf der Internet-Seite des Landkreises Celle dokumentiert und archiviert, unter der URL:

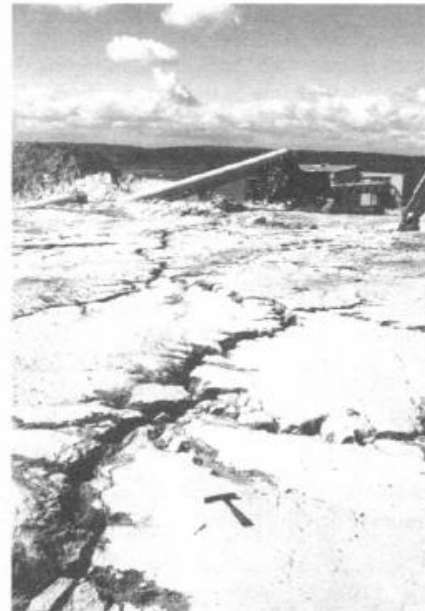
Abbildung 8 – Abgetragene Halde Ronnenberg. Ausgelaugte und erweiterte Risse, die in die Tiefe setzen und als Wegsamkeit für Niederschlagswässer dienen.

Auch die Versickerungsraten dürften im Allgemeinen wesentlich höher liegen als die von Schroth (1977) für die Halde von Neuhof-Ellers (Hessen) genannten 0,3% des anfallenden Haldenwassers. Bei der Abtragung der Halde Ronnenberg bei Hannover (zur Gewinnung von Versatzmaterial für das vom Ersaufen bedrohte *de facto* Endlager Asse) konnte beobachtet werden, daß das Salz der Rückstandshalde in größerer Tiefe weitgehend kompaktiert und dicht ist und sich sogar Wasserpfützen darauf bilden und halten können. Allerdings beobachtet man dort auch immer wieder steil stehende, kluffartige, z.T. ausgewaschene Spalten im Haldenkörper, die die Hauptwegsamkeiten für versickernde Haldenwässer bilden (Abbildung 8). Häufig beobachtet man auch schlauchförmig in die Tiefe setzende Wegsamkeiten (Abbildung 9).

Wie die markierten Textstellen beweisen, unterschiebt mir Herr Rumphorst eine Aussage, die genau das Gegenteil dessen besagt, was ich geschrieben und durch Fotos als Tatsache belegt habe: Auch im verfestigten Kern von Kalihalden existieren leistungsfähige Wasserwegsamkeiten in Form singulärer karstartiger Gerinne.

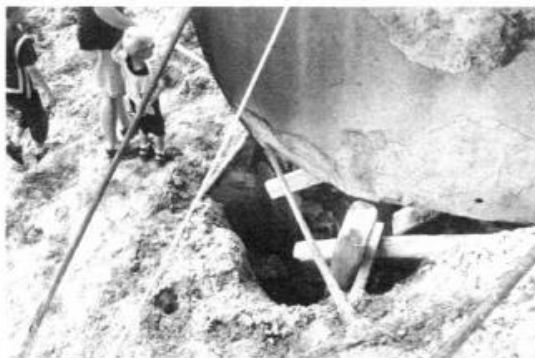
Abbildung 9 – Halde Friedrichshall (Sehnde). Notdürftig gesicherter, schlauchförmiger Hohlraum in der Rückstandshalde, der durch Salzauflösung entstanden ist und Niederschläge und Haldenwässer in den tieferen Haldenkörper und ins Grundwasser eindringen lässt.
